**INFORME DE SUPERVISIÓN –  
VALORIZACIÓN DE OBRA N° 03**

PERIODO DEL 01 AL 15 DE FEBRERO DEL 2021

**"REMODELACION DE LOSA DEPORTIVA;  
EN EL(LA) INSTITUTO SUPERIOR  
PEDAGÓGICO BAMBAMARCA, DISTRITO  
DE BAMBAMARCA, PROVINCIA  
HUALGAYOC, DEPARTAMENTO  
CAJAMARCA".**

**INFORME N° 004- 2021 – JABM/SO/CDLASAC**

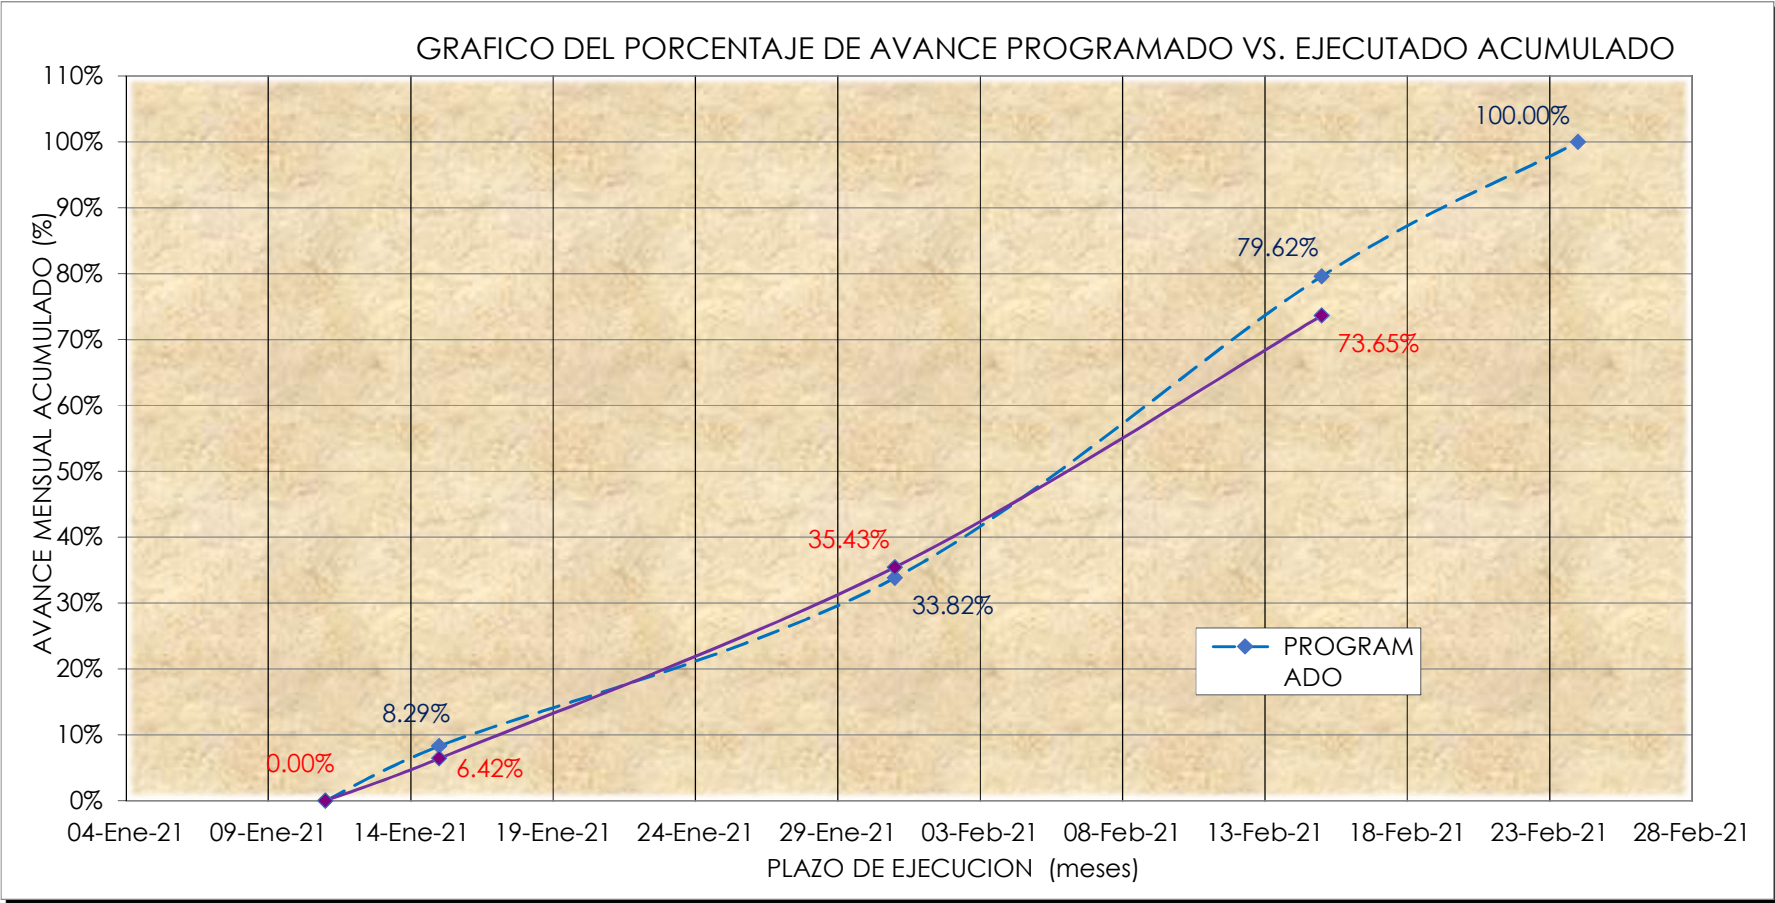
Avance Programado Versus Avance Real

**e.) Análisis Comparativo de Avance Programado Versus Avance Real, Físico y Financiero, con sus Correspondientes Curvas “s”. Avance Programado Versus Avance Real.**

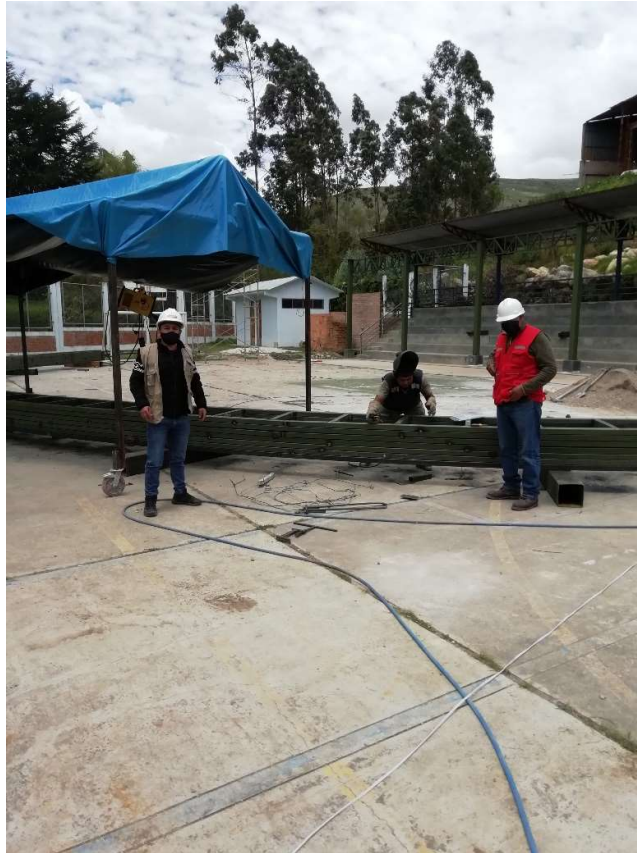
IMAGEN 01: TRABAJOS EN ARMADURA METÁLICA TIPO ARCO.

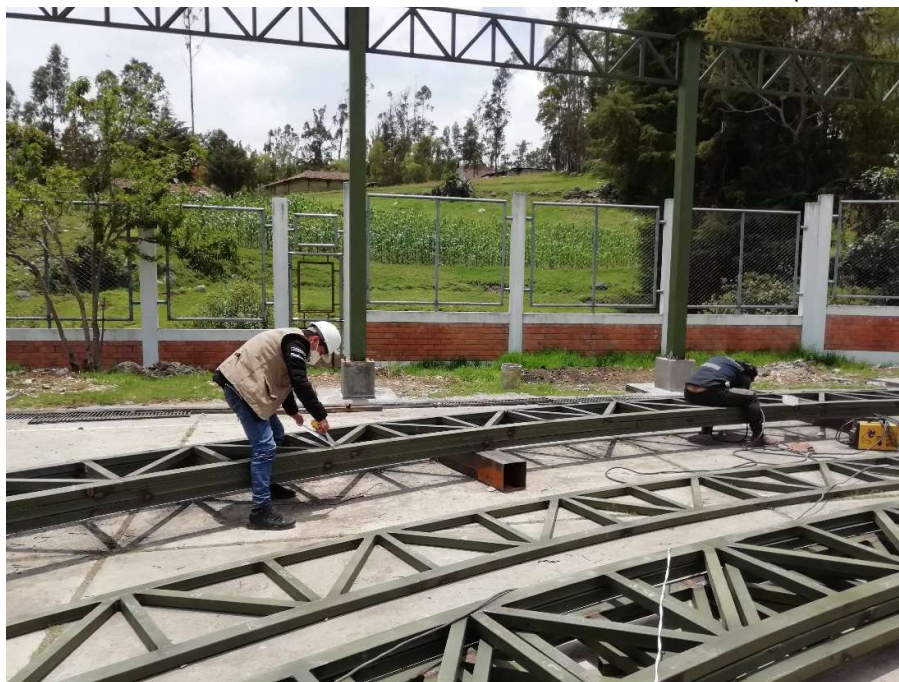
IMAGEN 02: HABILITACIÓN DE ARMADURA METALICA TIPO ARCO (LUZ = 22 M)

Se verificó el correcto suministro, habilitación de los tubos LAC ASTM A500 Grado B de 2" x 3" x 2.5 mm para la brida superior e inferior de la armadura.

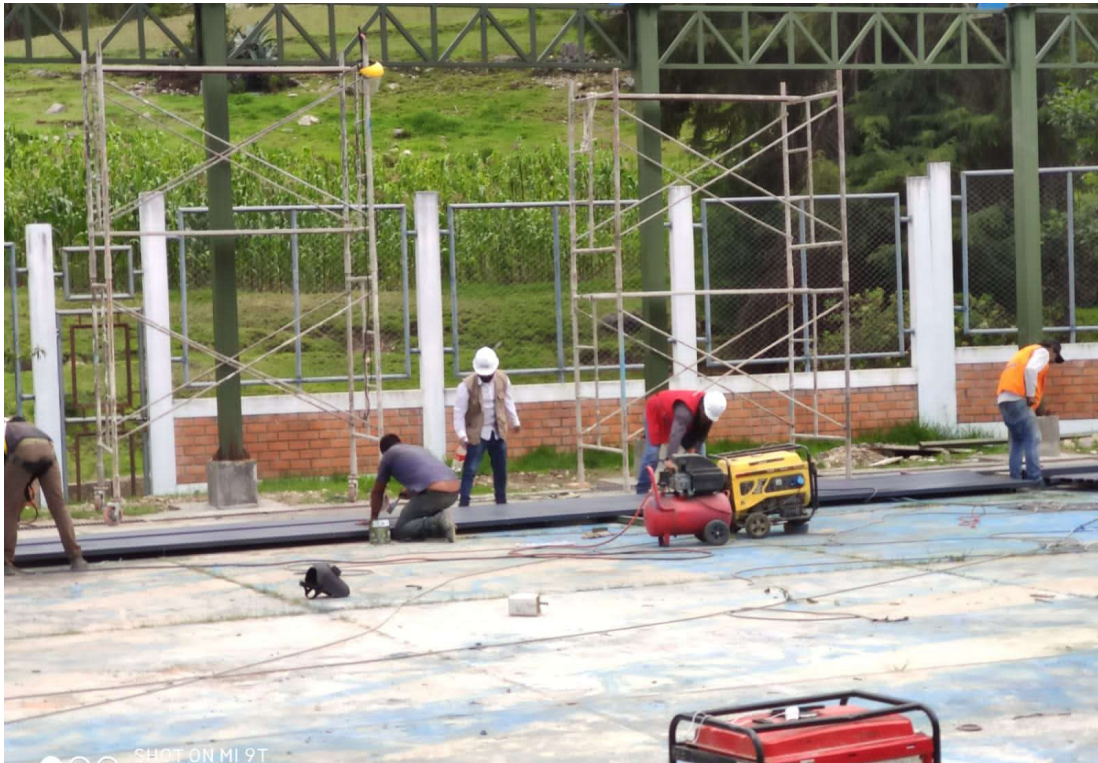
IMAGEN 03: CORREAS DE TUBO RECTANGULAR 2"X4"X 2.50 MM

Se verificó el correcto suministro, habilitación de de los tubos LAC ASTM A500 Grado B de 2" x 4" x 2.5 mm y 2"x2"x2.5mm para las correas principales, las cuáles se colocarán según se especifica en los planos correspondientes

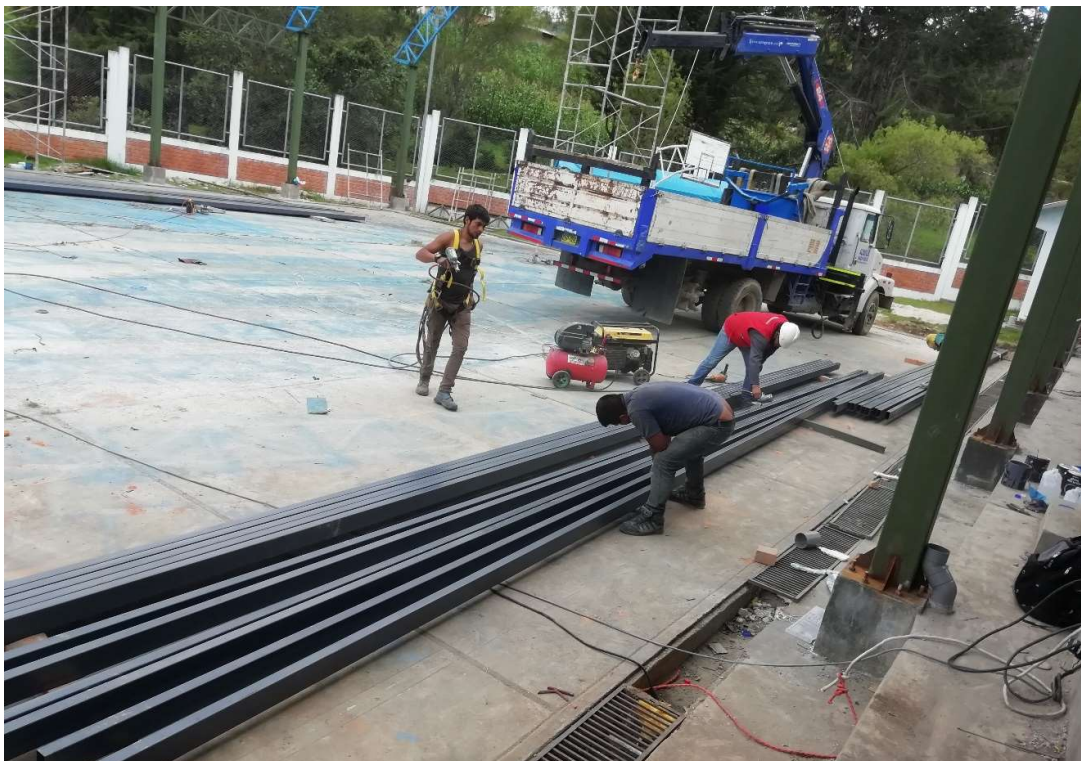
IMAGEN 04: COLOCACIÓN DE SEGUNDA CAPA DE PINTURA ESMALTE EN CORREAS DE TUBO RECTANGULAR 2"X4"X 2.50 MM

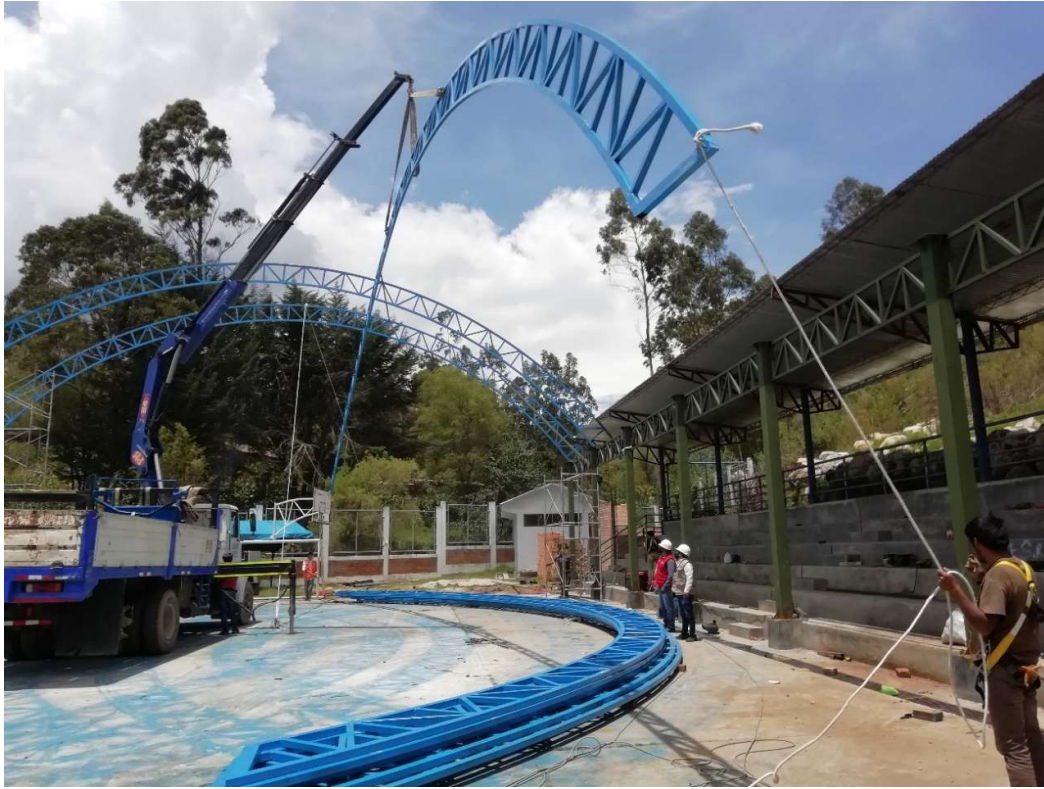
IMAGEN 05: IZAMIENTO DE ARMADURAS METÁLICAS

Se verifico el correcto elevado de las armaduras para evitar deformaciones de las mismas; además contempla la colocación de los diferentes elementos metálicos considerados para el correcto funcionamiento del techo.

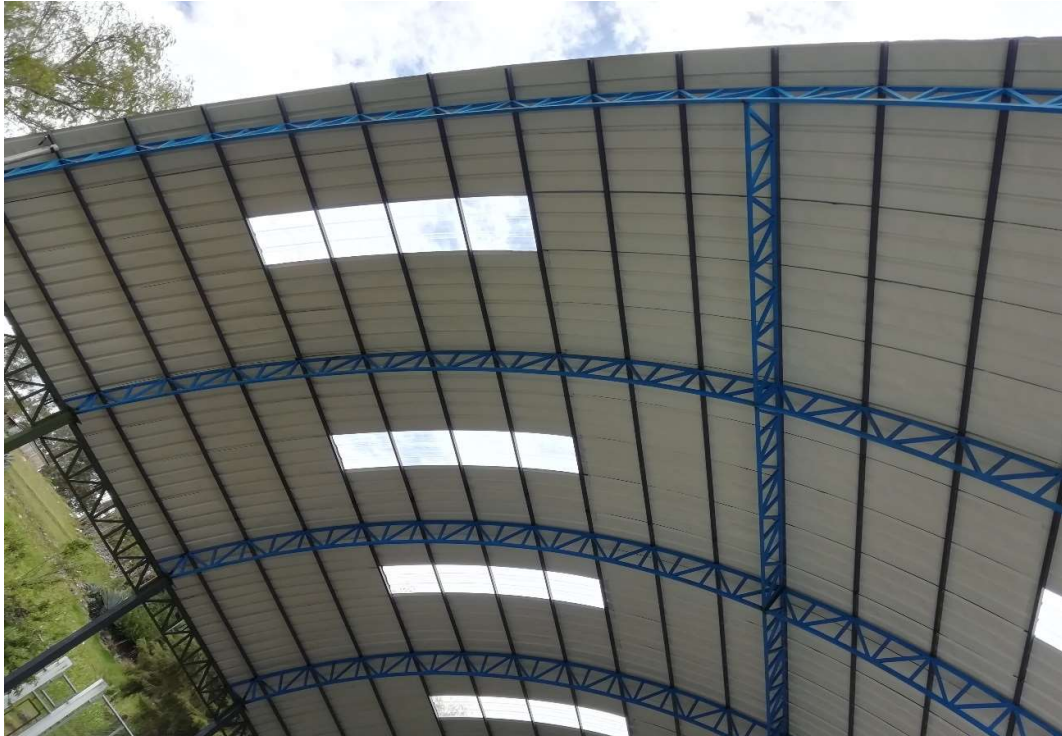
- Algunas de las planchas metálicas de 0.40mm de espesor fabricadas de acero laminado en frío con un recubrimiento de ALUZINC, llegaron en malas condiciones (ligeramente chancados) a la obra posiblemente debido al mal transporte de los mencionados.
- Presencia de fuertes lluvias en el área de trabajo, ocasionando retraso en las actividades a realizar.
- Existencia de cobertura de calamina en la tribuna existente de la losa deportiva que se encuentra a lo largo de las columnas del eje 1, la cual dificulta la instalación de la cobertura aluzinc de dicho proyecto.

DESCRIPCIÓN: Se verificó el espesor 0.40mmm en las planchas metálicas de aluzinc, asimismo, que consten de 4 trapecios de 46 mm de peralte, que cuente con un ancho útil de 1 metro lineal y que las planchas tengan un prepintado azul. NOTA. NO SE APROBÓ EL 50% DE ALUZINC DEBIDO A QUE PRESENTAN CHANCADURA.

IMAGEN 06: COBERTURA ALUZINC CURVO OPACO DE 0.40 MM

- Por parte de la supervisión rechazó inmediatamente aquellas planchas metálicas de ALUZINC (ligeramente chancadas), para que de ésta manera la empresa contratista dé solución al problema cambiándolas por otras que se encuentran en buenas condiciones.
- Se recomendó utilizar carpas para poder continuar con normalidad los trabajos ante posibles lluvias.
- Coordinaciones con los representantes del instituto pedagógico para dar solución a dicho problema con la alternativa más favorable sin perjudicar la estructura existente.

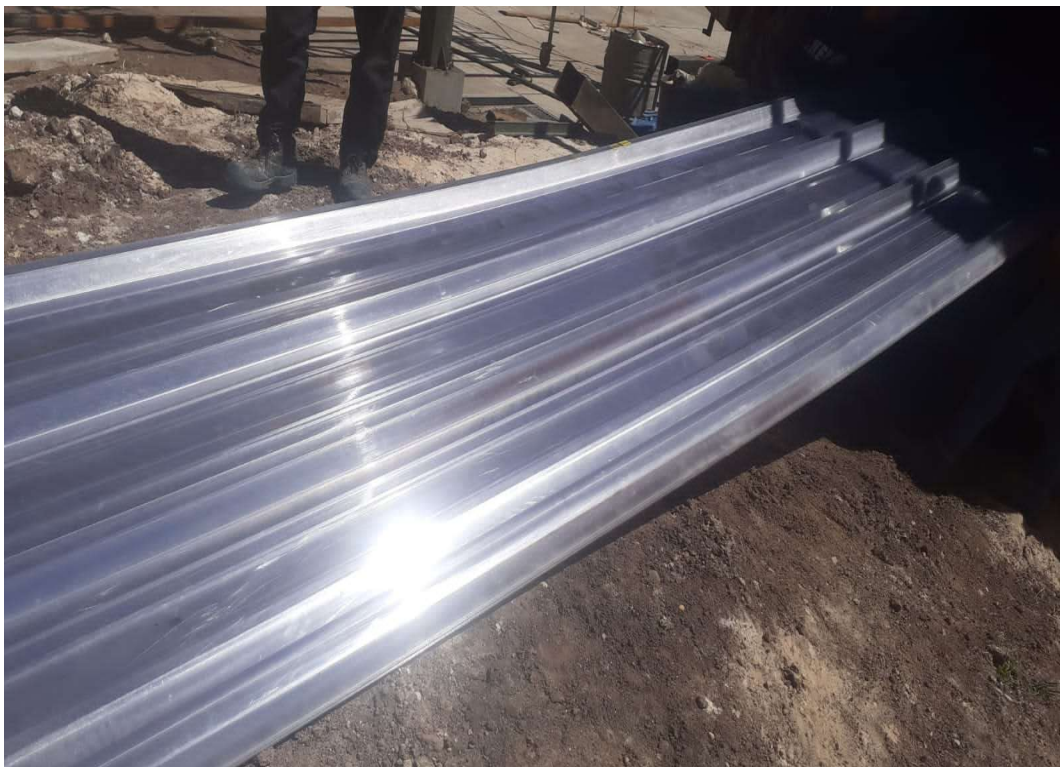
DESCRIPCIÓN: Se verificó el espesor de 1mm y que conste de trapecios de 45 mm de peralte, también con un ancho útil de 1 metro lineal y las planchas sean translúcidas.

IMAGEN 08: COBERTURA POLICARBONATO TRASLUCIDO DE 1 MM

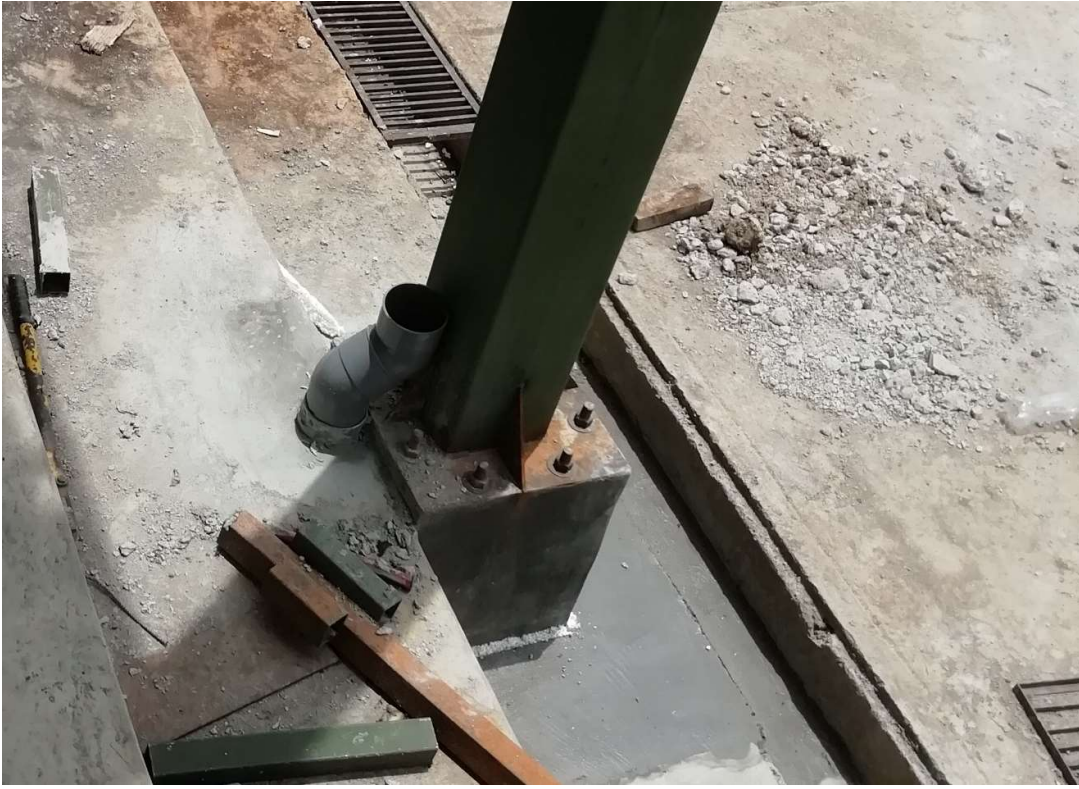
DESCRIPCIÓN: Se verificó que la unión entre accesorios sea con pegamento para PVC y que éstas sean de PVC-SAP

IMAGEN 09: CODO DE PVC SAP DE 4" X 90°

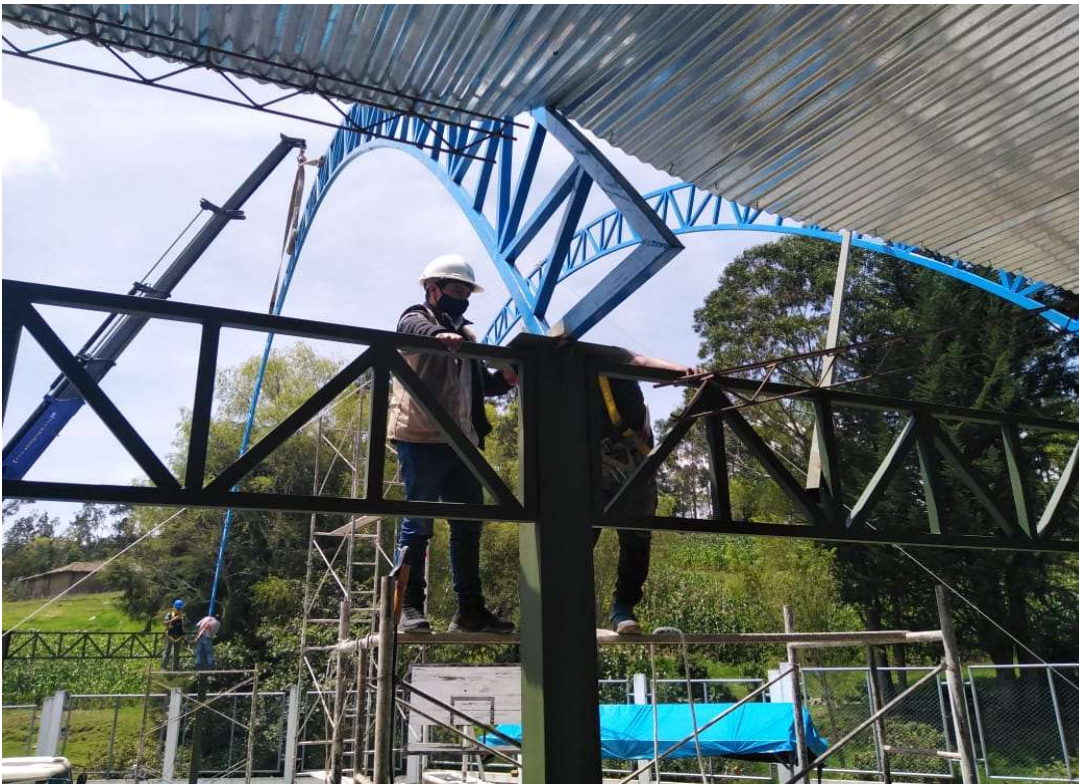
IMAGEN 10: VERIFICACIÓN DE TRABAJOS EN ALTURA

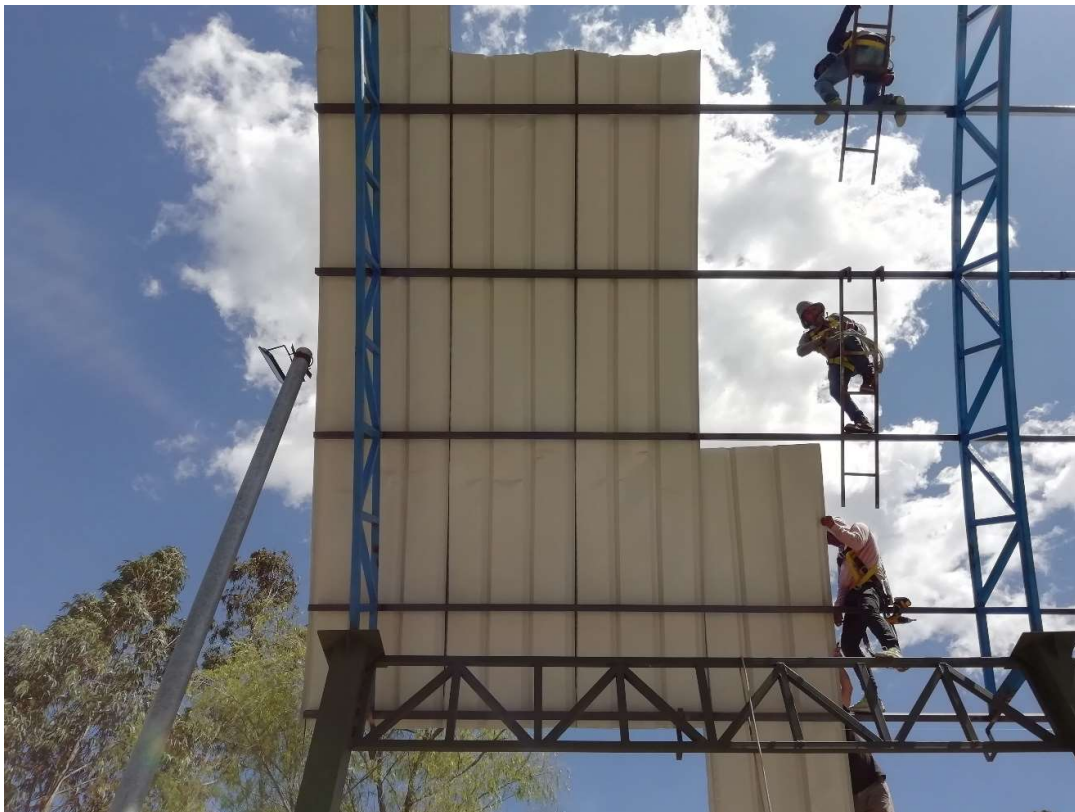
IMAGEN 11: INSTALACIÓN DE ALUZINC
