CARTA N°020 – 2021/RRV/RL/CSE

Asunto : **ALCANZAR VALORIZACION N°03 - MES DE AGOSTO 2021 DE LA SUPERVISIÓN**

Proyecto : **"MEJORAMIENTO DEL CAMINO VECINAL TRAMO CRUCE SANTA ROSA HASTA CRUCE OXAPAMPA, DISTRITOS DE BAMBAMARCA Y LA LIBERTA DE PALLAN - PROVINCIAS DE HUALGAYOC Y CELENDÍN - CAJAMARCA"**

SOBRE LA VALORIZACION DE OBRA Nº 03 – AGOSTO 2021 DE LA SUPERVISION

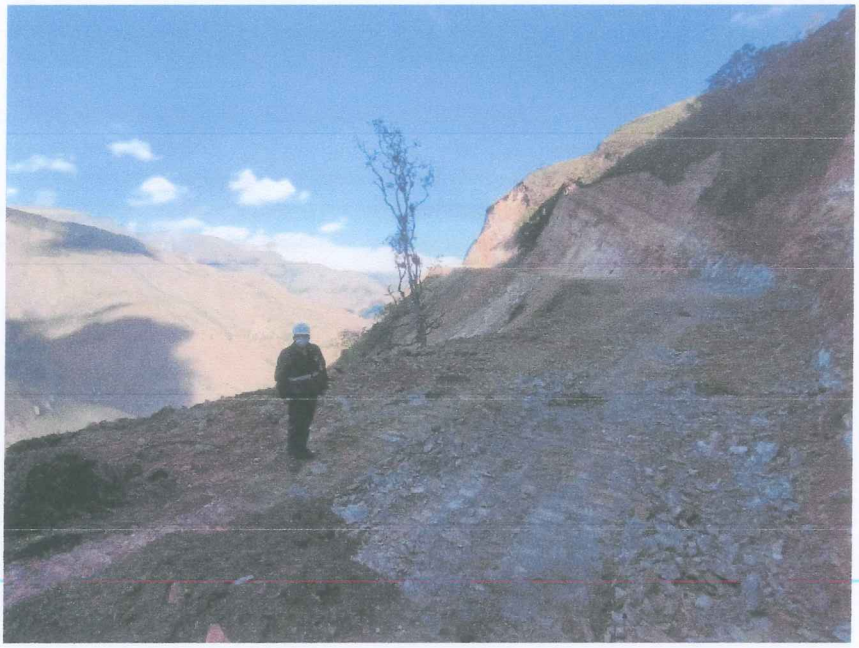
FOTOGRAFÍA 01: Jefe de supervisión presente en la variante en la progresiva KM. 20+900.

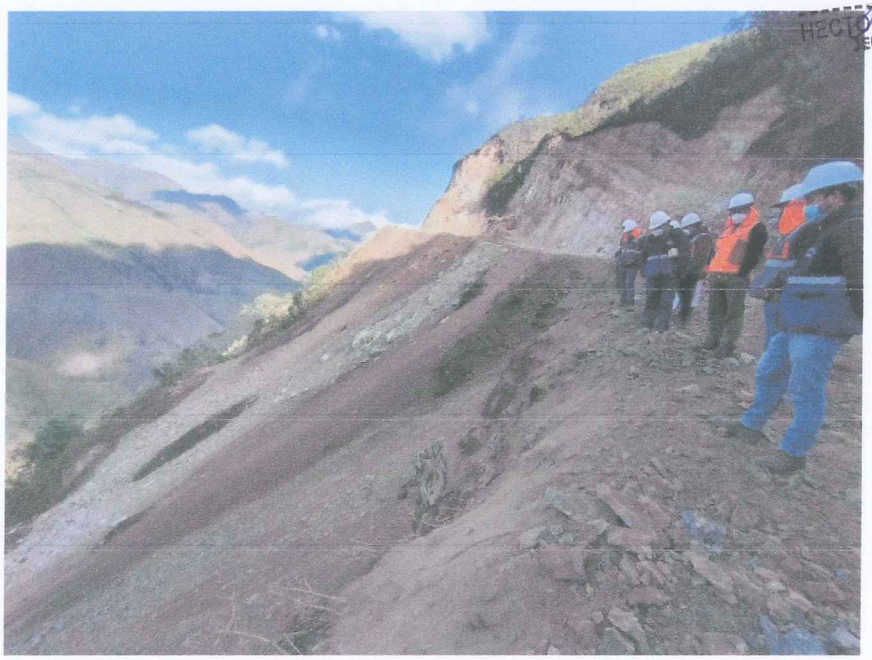
FOTOGRAFÍA 02: Inspección de la supervisión y contratista en la variante.

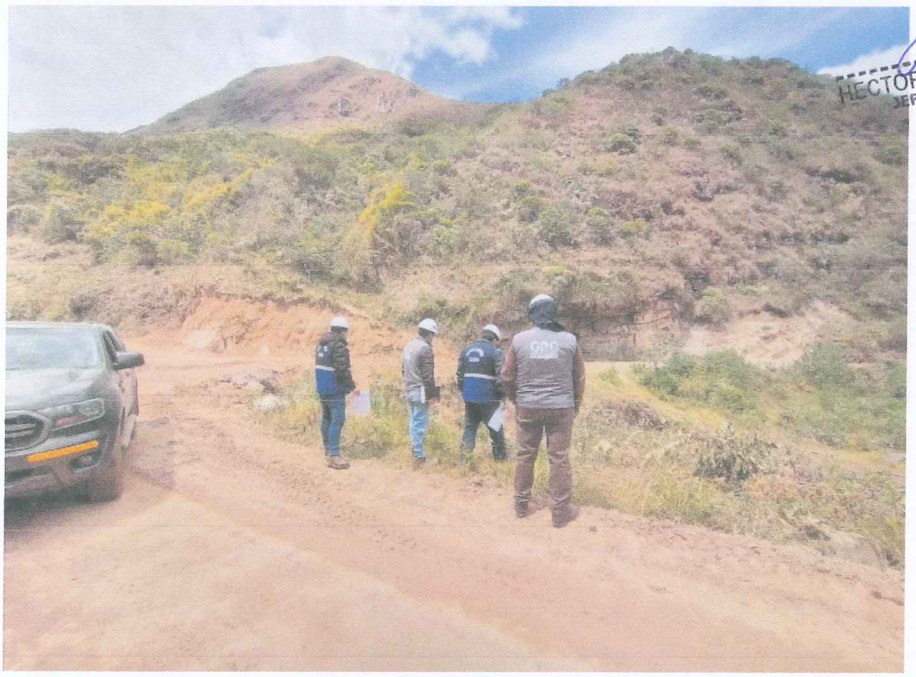
FOTOGRAFÍA 06: Verificación de la supervisión junto con la entidad del puente n°04.

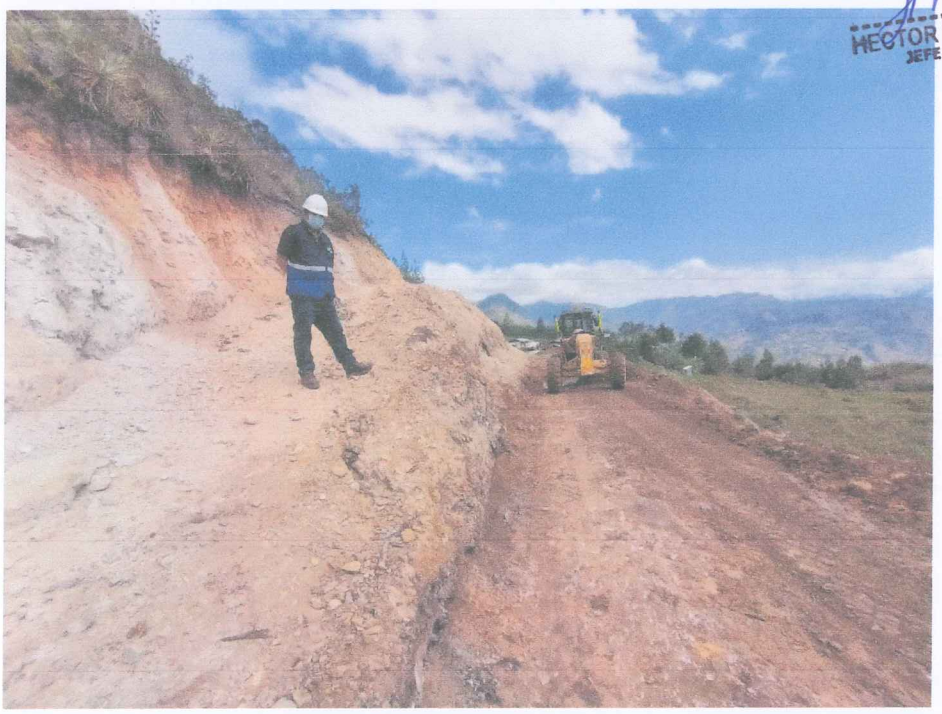
FOTOGRAFÍA 12: Verificación de la máquina motoniveladora realizando sus actividades.

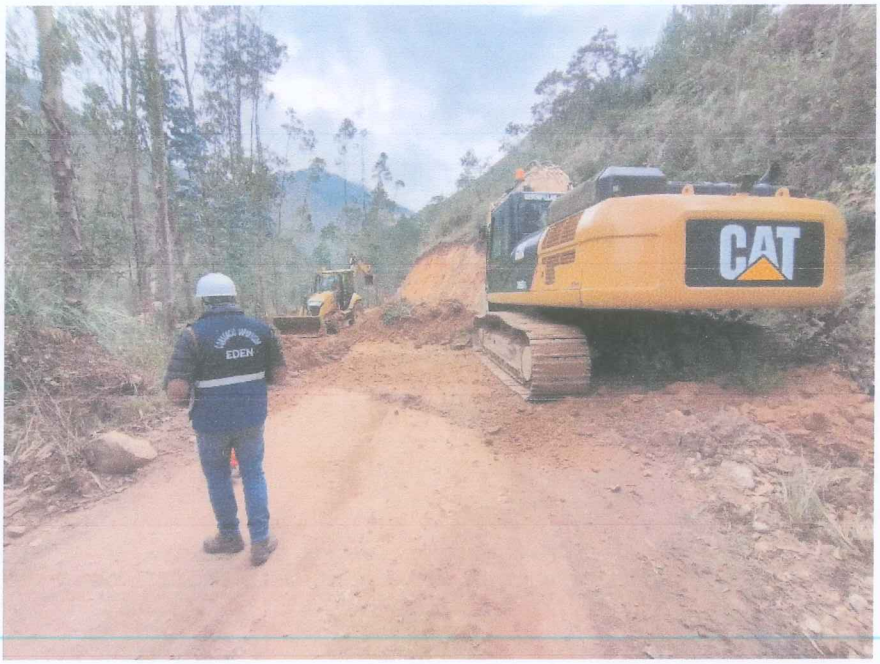
FOTOGRAFÍA 13: Verificación de la maquinaria realizando sus actividades diarias.

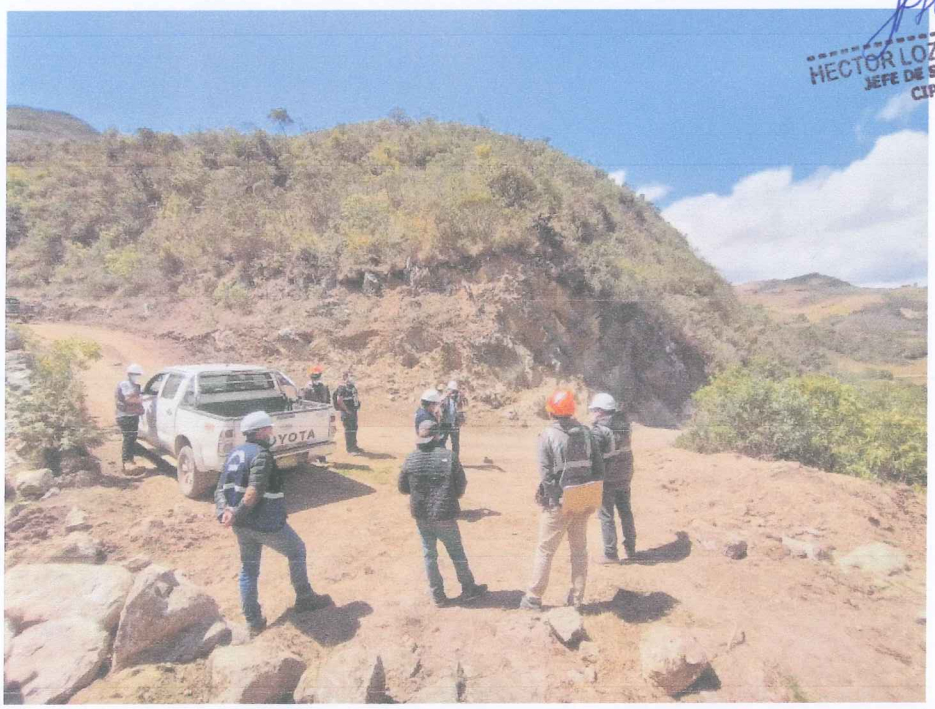
FOTOGRAFÍA 16: Reunión de la contrata y supervisión con poblador por la no disponibilidad de terreno tramo progresivas KM. 27+310 – 27+600.

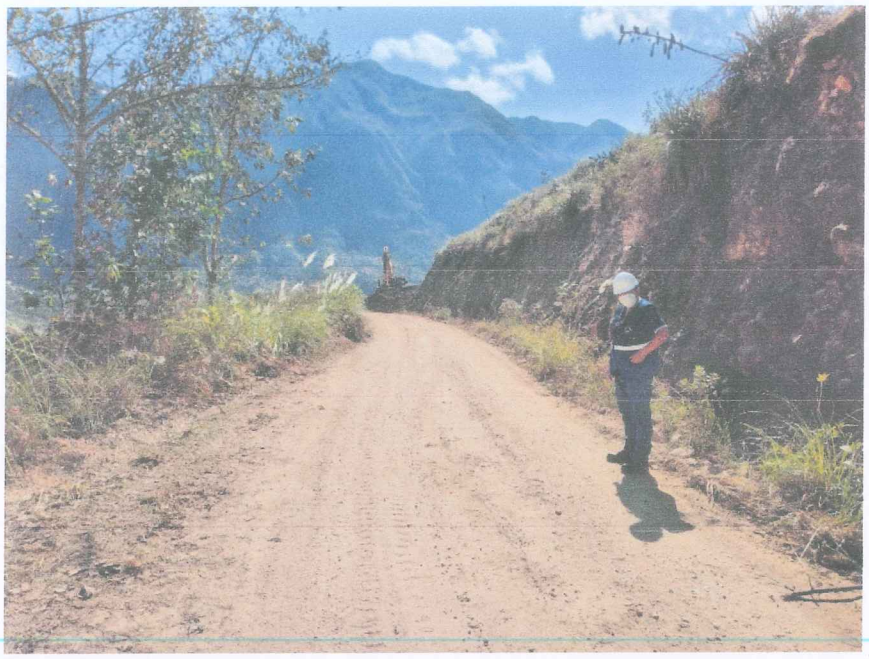
FOTOGRAFÍA 17: Verificación de la maquinaria trabajando correctamente.

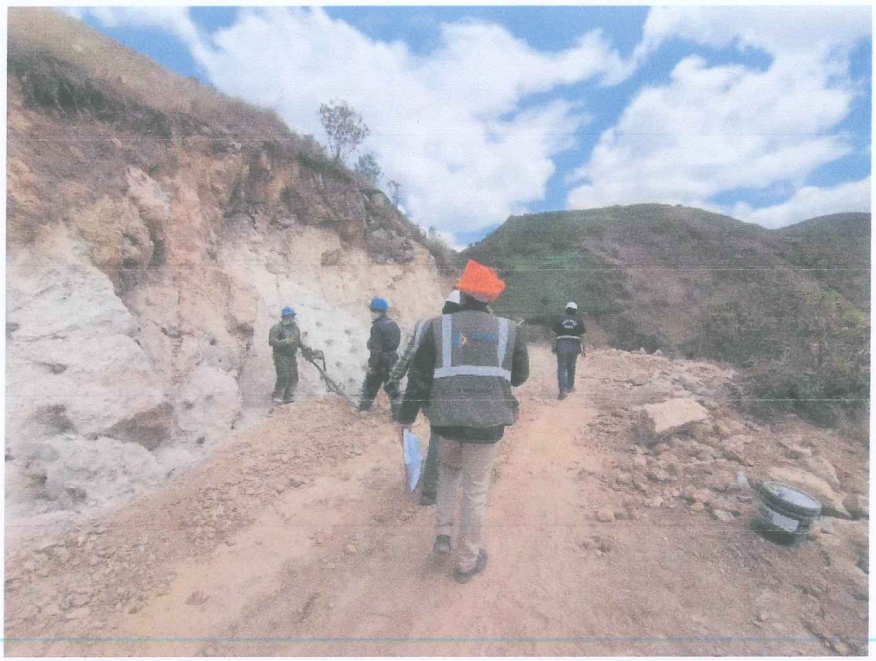
FOTOGRAFÍA 19: Verificación de trabajos de perforación.

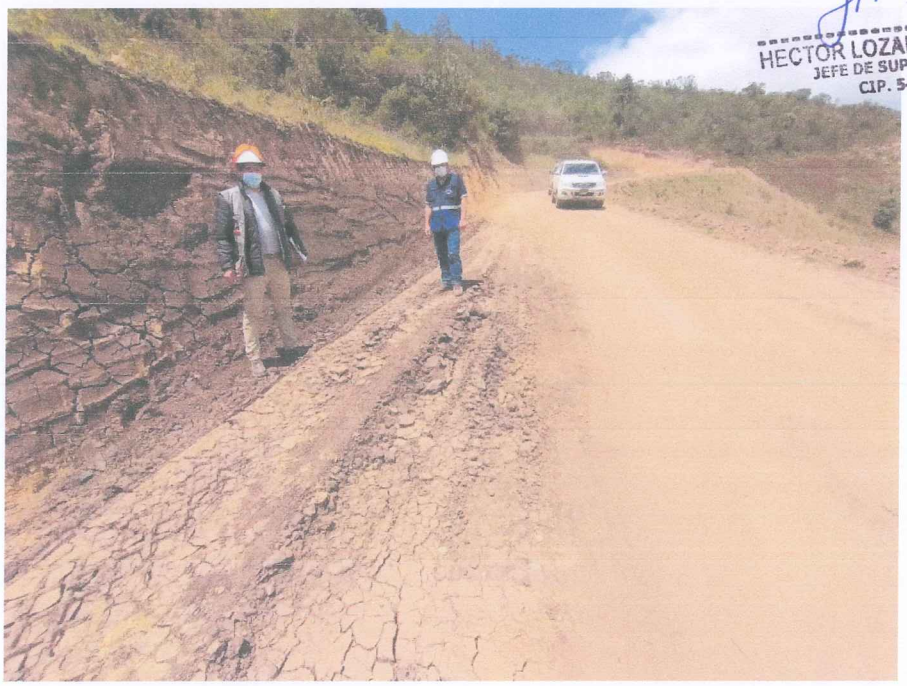
FOTOGRAFÍA 20: Verificación de la supervision del corte en talud.

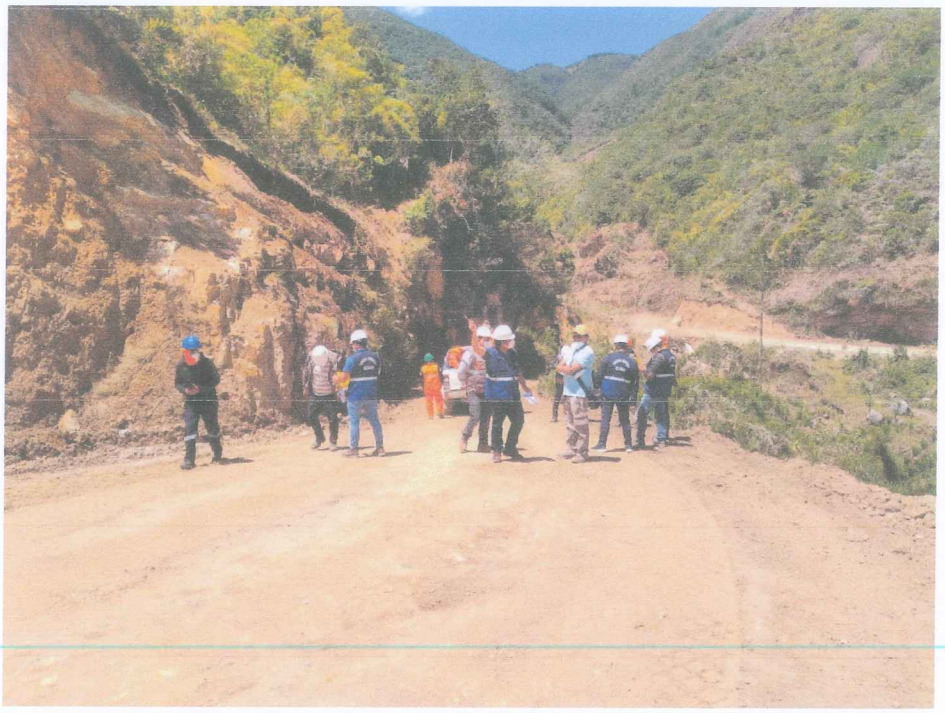
FOTOGRAFÍA 23: Salida a campo junto con la contratista para verificar trabajos de corte.

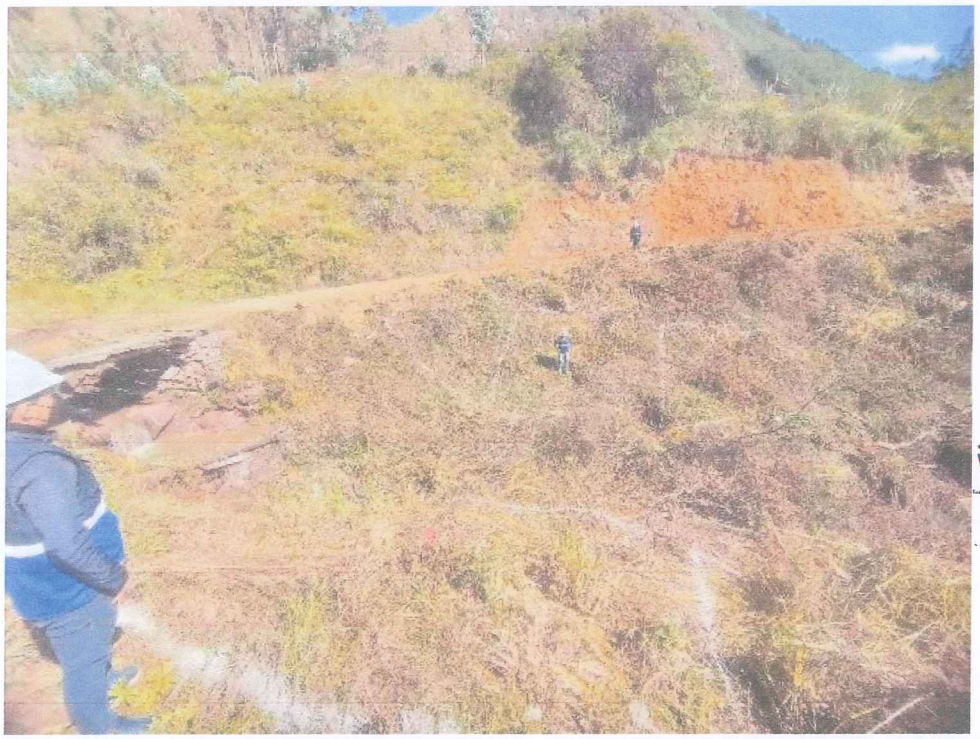
FOTOGRAFIA Nº04: VERIFICACION DEL TRAZO REPLANTEADO DEL PUENTE CARROZABLE SOBRE EL RIO LANCHE, L=13.00m (Km 11+914.25 - 11+927.25).

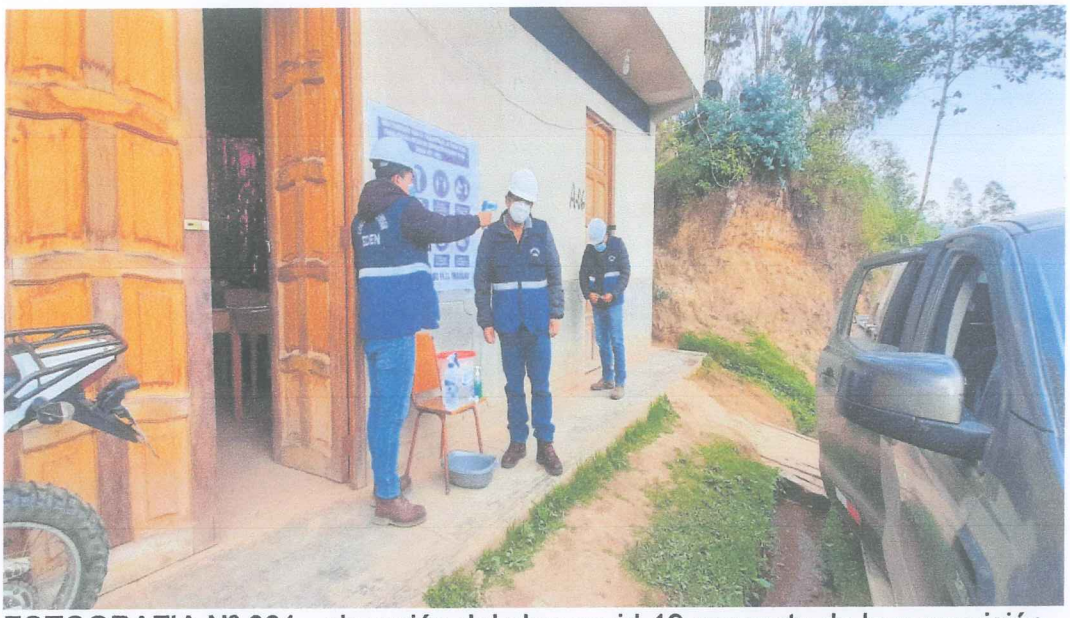
FOTOGRAFIA Nº 001.- ejecución del plan covid-19 por parte de la supervisión.

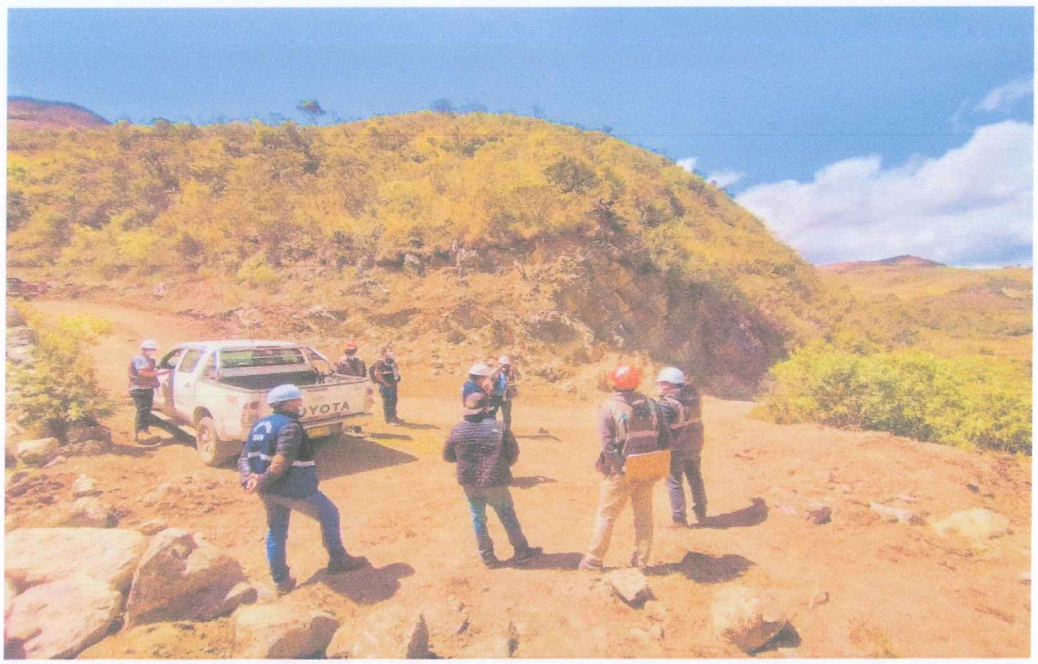
FOTOGRAFIA Nº 005.- Coordinaciones con pobladores, durante la ejecución de la obra.

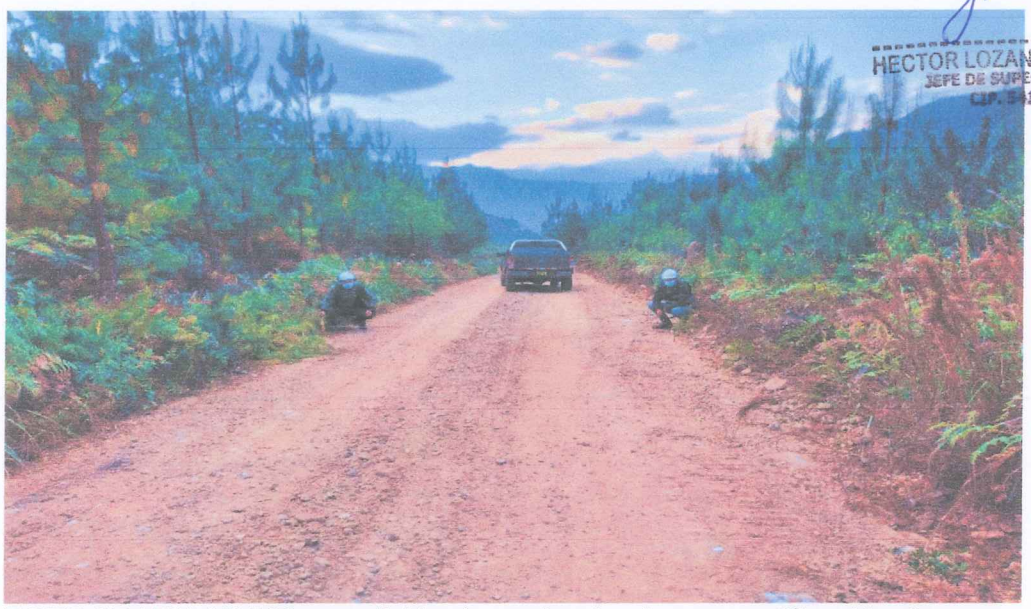
FOTOGRAFIA Nº 006.- medición de ancho de vía para verificación de compatibilidad de expediente técnico y terreno.
